COMUNE DI ROCCALBEGNA

PROGETTO DI RESTAURO E RISANAMENTO
CONSERVATIVO DELLE "TORRICELLE"

PROGETTO PRELIMINARE ~~DEFINITIVO~~

RELAZIONE TECNICA ESPLICATIVA E
DOCUMENTAZIONE FOTOGRAFICA

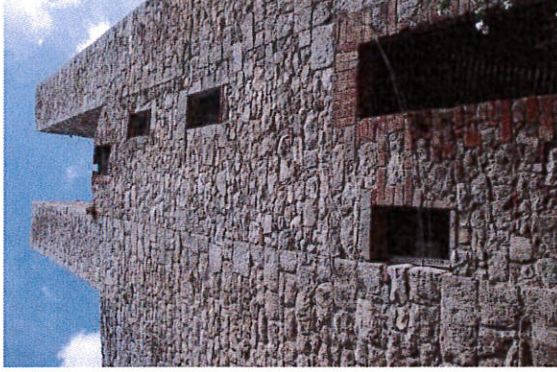
Vista del prospetto principale su Via dei Torrioni. Si possono apprezzare le forometrie esistenti e le caratteristiche della torre.

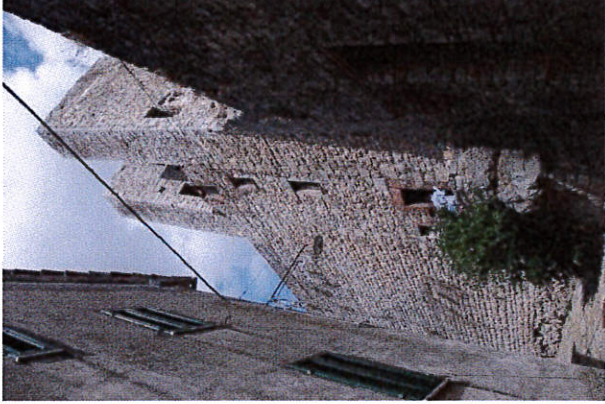
Vista da Via dei Torrioni del complesso murario. Sulla sommità i due varchi per il camminamento in quota.

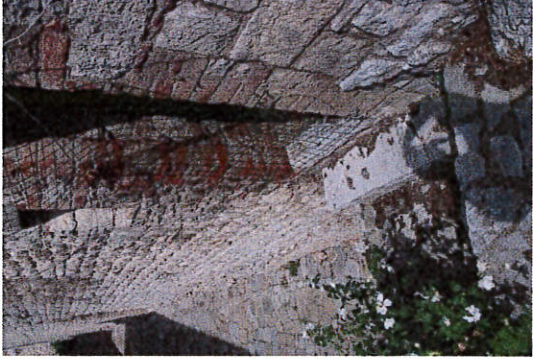
Particolare del piano di calpestio posto al livello dell'ingresso al sistema murario. Attualmente sia l'ingresso che il piano risultano poco curano e in situazione di quasi inesistente sicurezza.

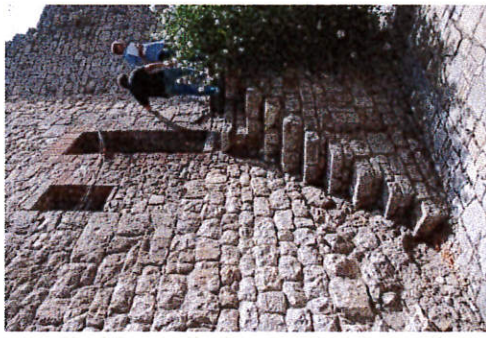
Particolare della scala di accesso e del sistema di accesso nel suo complesso con piano di calpestio e ingresso. Attualmente privo di parapetto di sicurezza.

Al primo livello sarà montata una struttura in acciaio con ballatoio e scale per raggiungere le aperture della torre ai vari livelli. Il telaio dei ballatoi sarà realizzato in profilati di acciaio opportunamente ancorati alla struttura muraria. Il piano di calpestio dei ballatoi sarà realizzato con grigliato tipo Orso Grill in acciaio per permettere il filtraggio della luce oltre alla possibilità di apprezzare l'estensione della struttura.

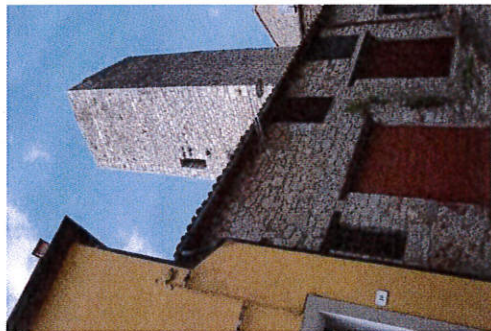
Vista da Via Salira Sasso: sul prospetto in primo piano si può notare l'apertura dalla quale si accedeva al camminamento posto in cima al sistema di cinta muraria che era presente a Roccalbegna.

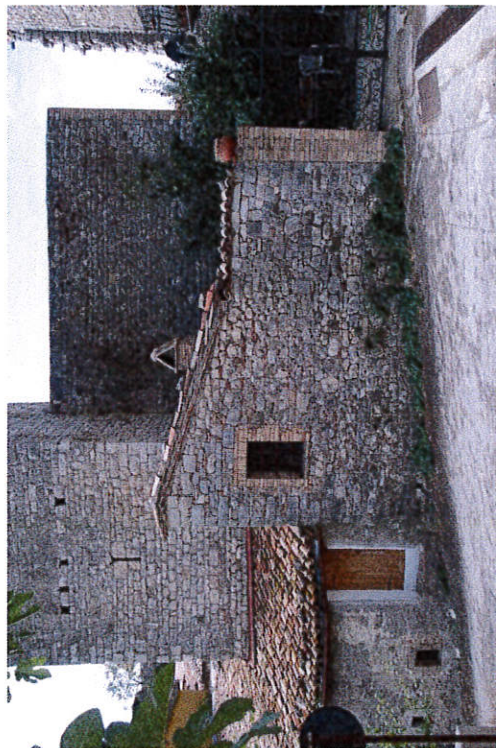
Vista del complesso di abitazioni che, nel corso del tempo, si sono addensate e addossate al complesso murario delle Torricelle. Fotografia ripresa da Via Salira Sasso
