INTERVENTO DI MESSA IN SICUREZZA E
RIQUALIFICAZIONE DEL PARCO DELLA
RIMEMBRANZA SITO IN ROCCALBEGNA

PROGETTO ESECUTIVO

-RELAZIONE TECNICA-
-DOCUMENTAZIONE FOTOGRAFICA-

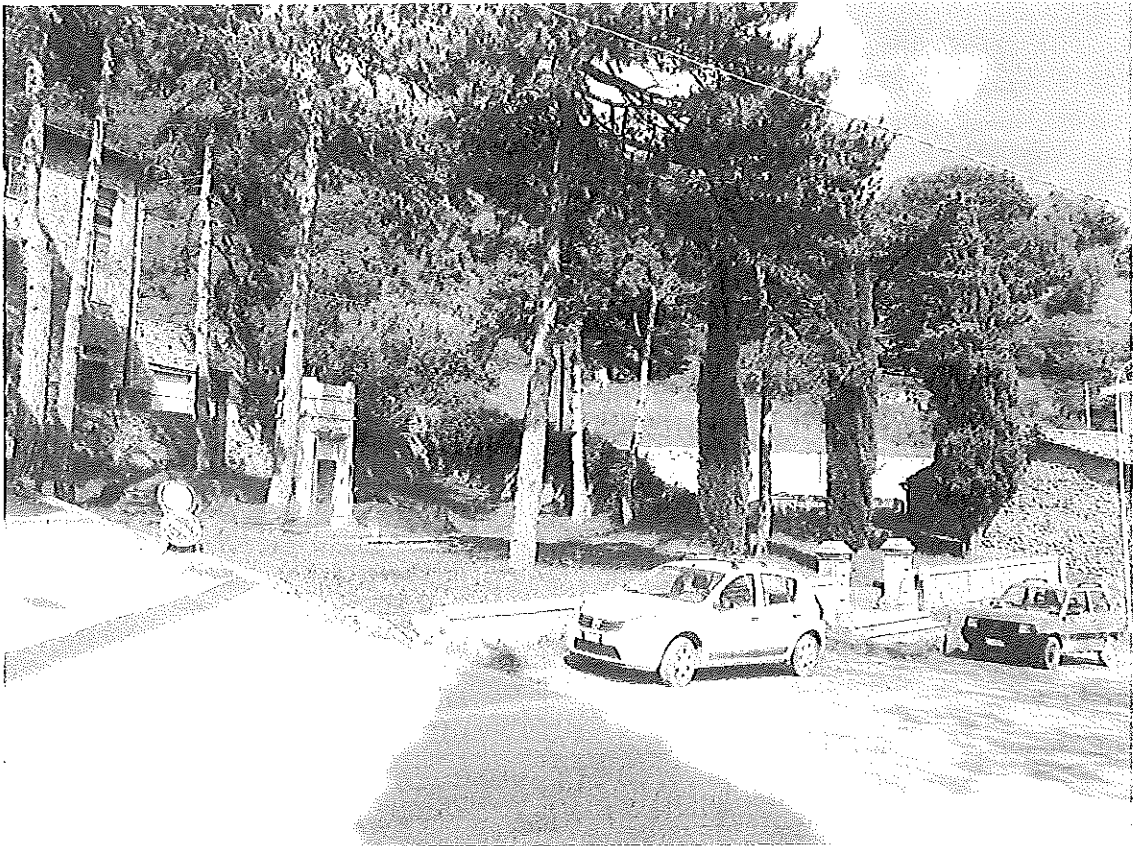
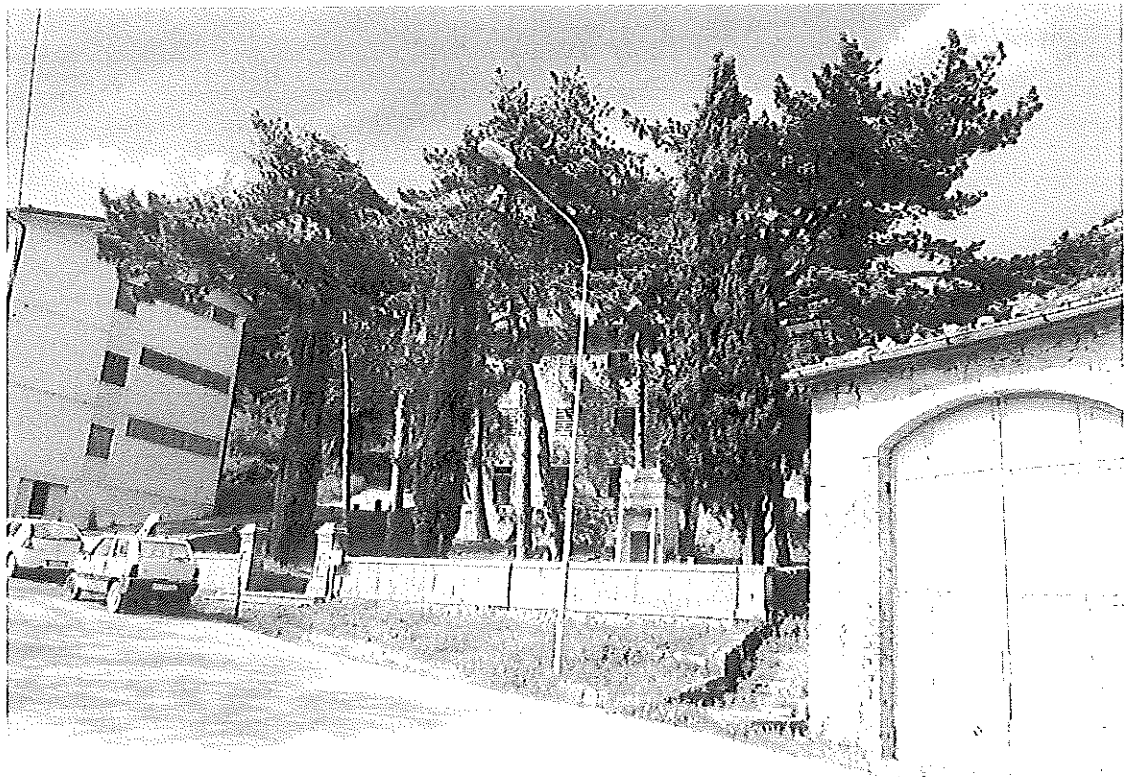
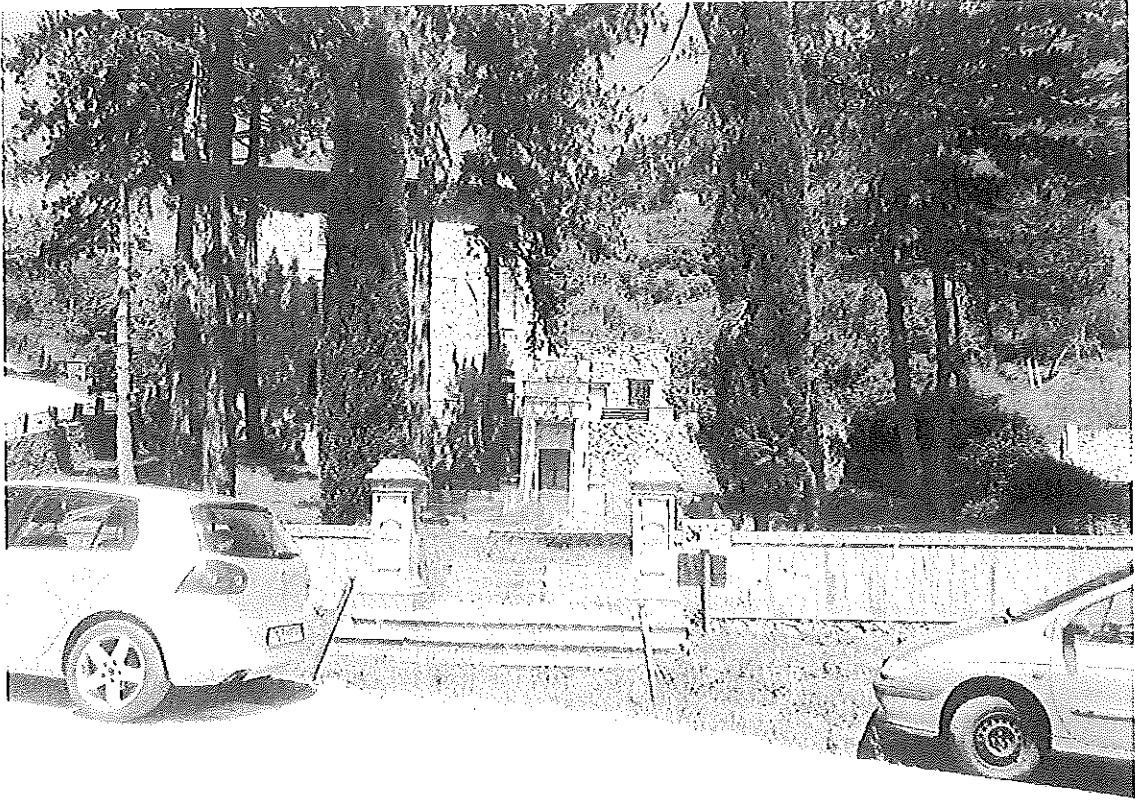
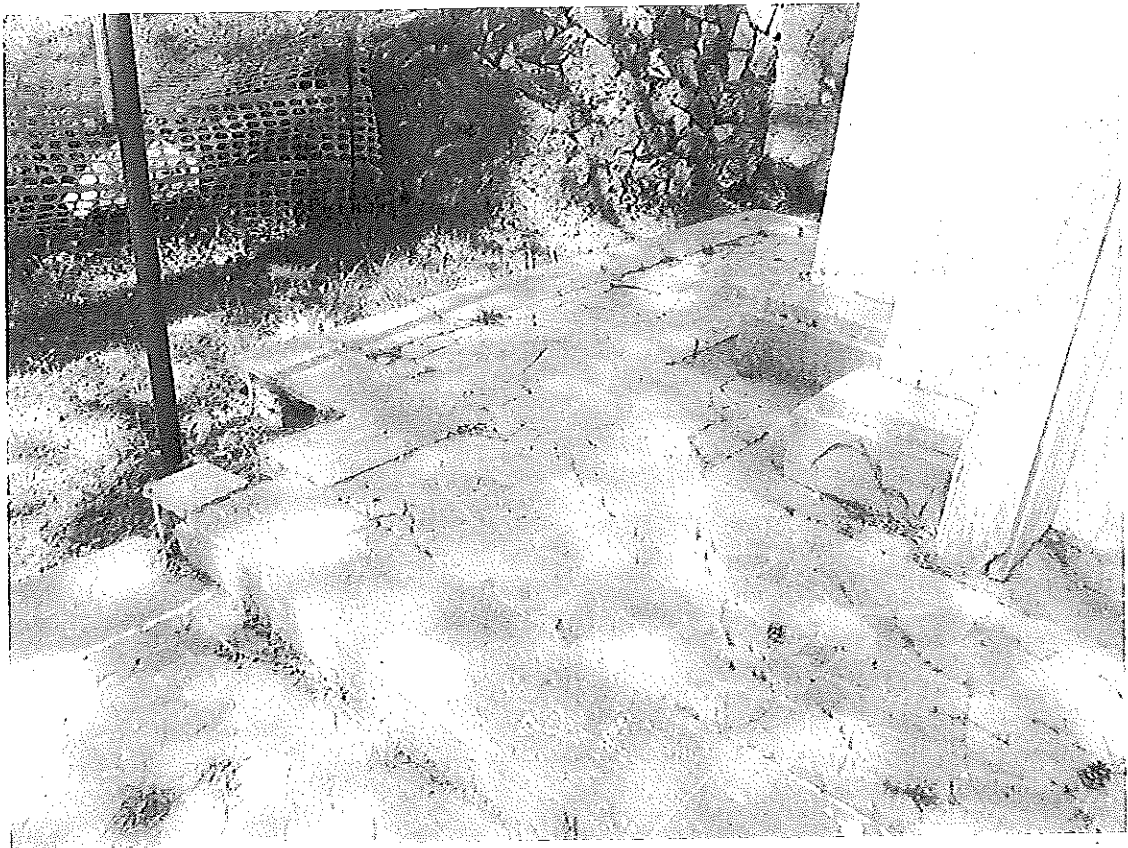
DOCUMENTAZIONE FOTOGRAFICA

A seguito dei sopralluoghi eseguiti, come meglio evidenziato dalla documentazione fotografica allegata, lo stato dei luoghi si presenta fatiscente a causa della carenza di manutenzione.

- gli scalini di ingresso si presentano deteriorati con alcuni scalini danneggiati.
- il marciapiede circostante il monumento si presenta anch'esso fatiscente.
- parte delle lastre di travertino del paramento murario del monumento evidenziano un distacco dalla muratura sottostante.

- la messa in sicurezza del monumento sopra citato, tramite lo smontaggio di parte delle lastre esistenti di travertino, dove il distacco dalla parete sottostante è più evidente e la loro rimessa in opera con ancoraggio delle stesse per evitare un nuovo distacco (vedi particolare costruttivo allegato).
- Si prevede poi la demolizione della pavimentazione fatiscente in lastre e pezzame di travertino che circonda il monumento e di quella nelle stesse condizioni presente all'ingresso principale di via XXIV Maggio con il loro completo rifacimento con lastre e pezzame nuovi.
- Al fine di ripristinare le originarie condizioni estetiche del paramento murario in travertino del monumento e del muro di delimitazione verso via XXIV Maggio è previsto il loro lavaggio con appositi solventi ed il loro trattamento con prodotti idrorepellenti per limitare il

successivo degrado della pietra.

- Per un miglior accesso al monumento è stata prevista la realizzazione ex novo di due marciapiedi in pezzame di travertino; il primo permette il collegamento dall'ingresso principale mentre il secondo verrà realizzato per abbattere le barriere architettoniche presenti all'ingresso (scalini per il superamento del dislivello).
- Oltre alle opere sopracitate, si prevede anche l'estirpazione di parte delle piante esistenti, maggior causa del degrado dei marciapiedi, il rifacimento della stuccatura della muratura in pietra che circonda tutta l'area in oggetto, la sostituzione della ringhiera in ferro sulla muratura ovest dove si forma maggior dislivello tra la quota della strada e il parco e l'inserimento di nuove piante arbustive ornamentali.
